Gutachterliche Stellungnahme

Projekt-Nr.: P21-0462

Projekt: Schwetzingen, Scheffelstraße 22, Pfaudler-Areal
- Fachtechnische Begleitung eines Tankausbaus
mit Beweissicherung und abfalltechnischer Untersuchung
am kontaminierten Aushubmaterial -

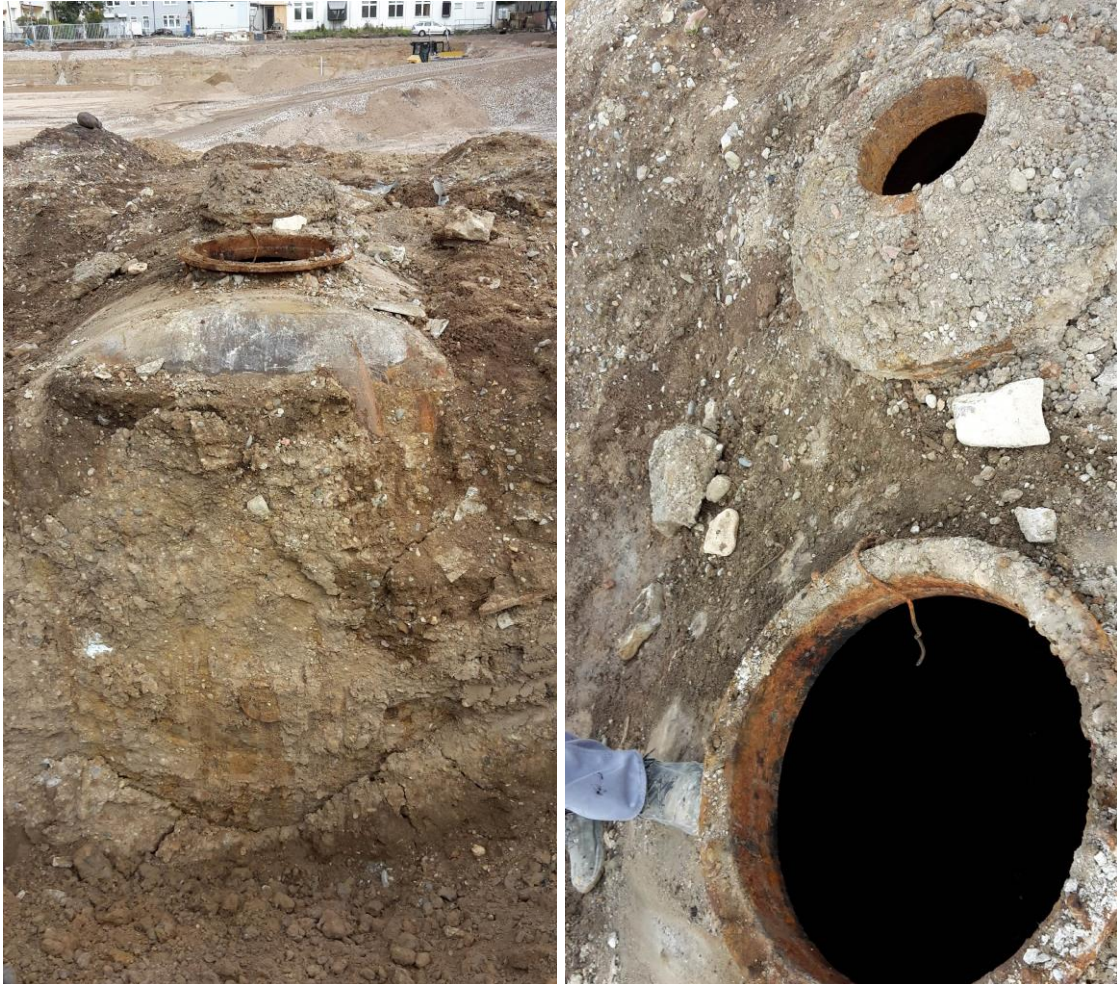
Abb. 4-1 Blick auf den Erdtank. Im rechten Bild sind die beiden Tanköffnungen zu sehen. Diese und die Position des Erdtanks lassen vermuten, dass es sich um den nachgeschalteten Tank nach dem Ölabscheider aus der hydraulischen Sanierung des Heizölschadens beim Werksbrunnen 1050/306-0 handeln könnte.

Am 14.10.2021 erfolgte der Ausbau des Tanks mittels eines Baggers, unter fachgutachterlicher Begleitung durch unser Büro (Töniges GmbH).

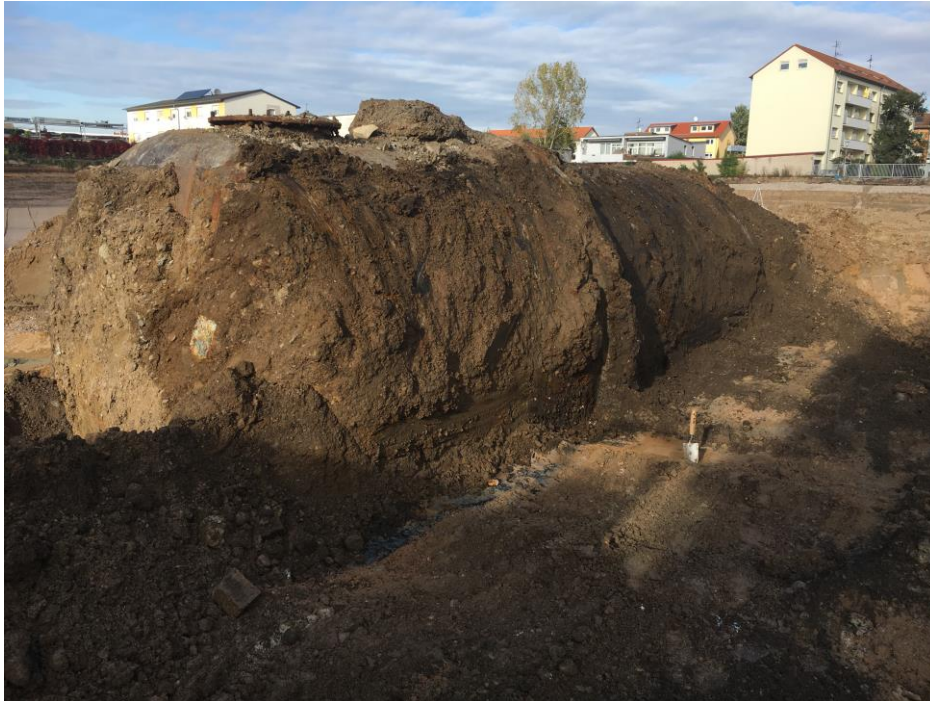
Abb. 4-2 Blick auf den freigelegten Erdtank. Der Tank war seitlich in eine braune, schluffig-sandig-kiesige Auffüllung eingebettet, welche im Bereich des vorderen Domschachtes einen deutlichen MKW-Geruch zeigte. Die Entnahme der Bodenproben zur Beweissicherung erfolgte zu beiden Seiten, vor und, nach der Tank-Bergung, auch unterhalb des Tanks.

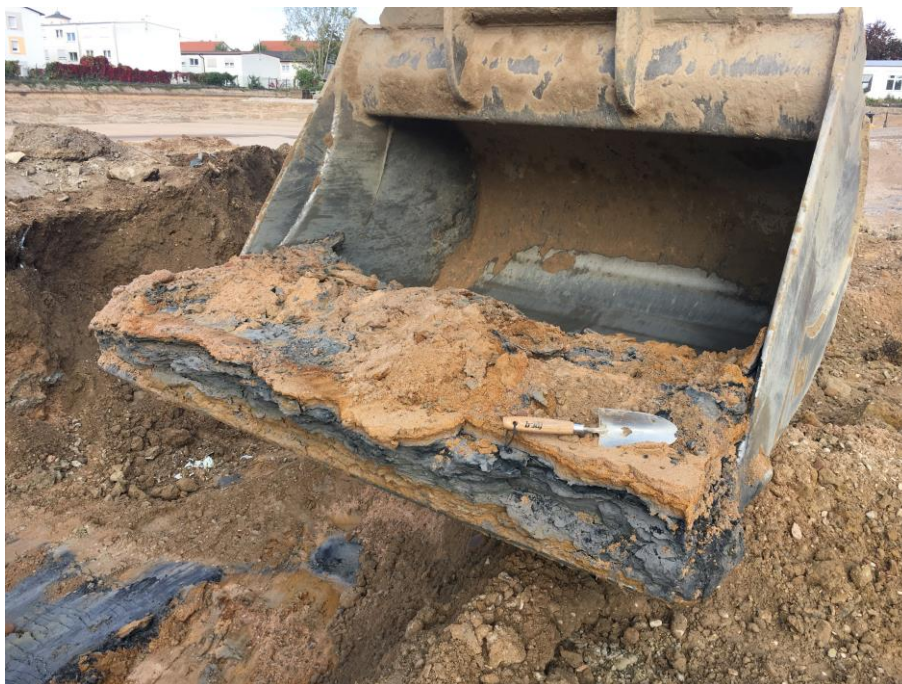
Abb. 4-3 Sensorisch auffällig in Aussehen und Geruch waren die grünlich-grau bis schwarz verfärbten Feinsandlagen, welche sich vor und neben dem Erdtank, etwa auf dessen Sohlniveau, befanden.

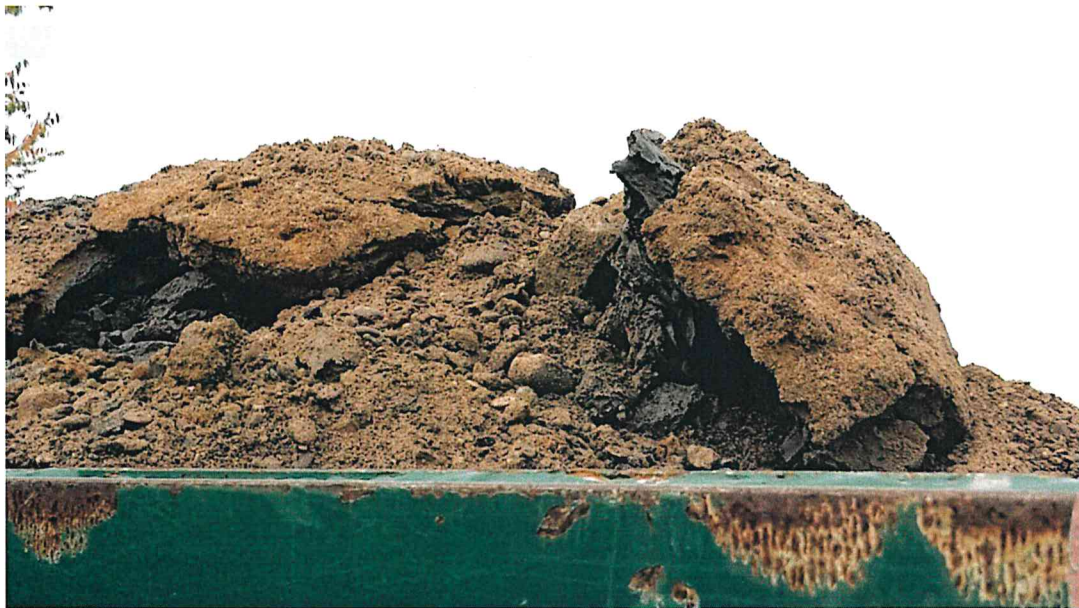
Blick in die Container; hier: Sande und Kiese, Flussgerölle, schwarze Feinsandlagen

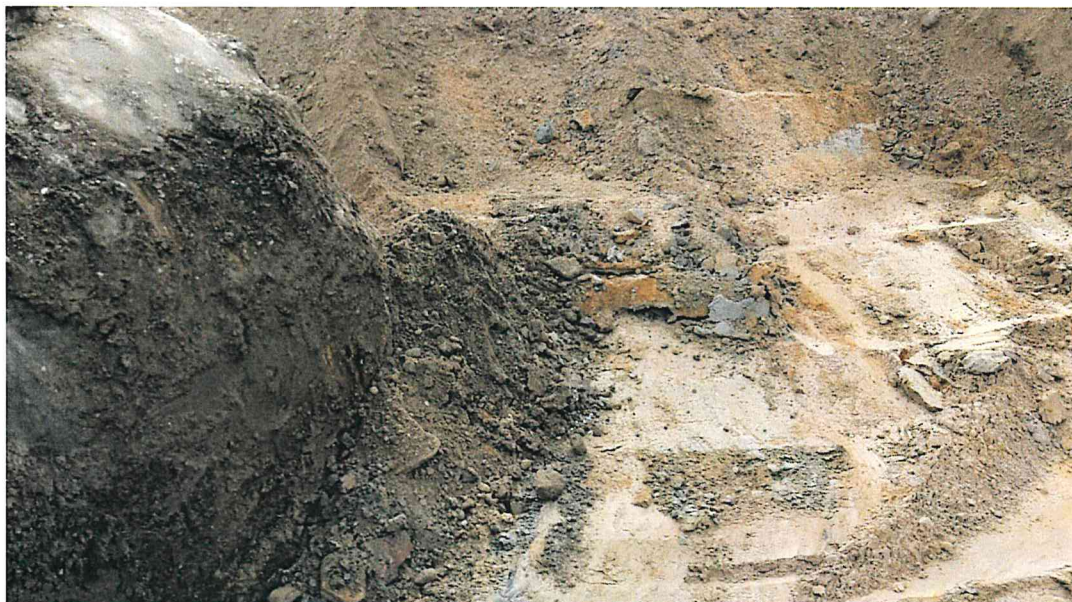
Die Kontamination hat sich seitlich des Tanks in den Feinsandlagen ausgebreitet

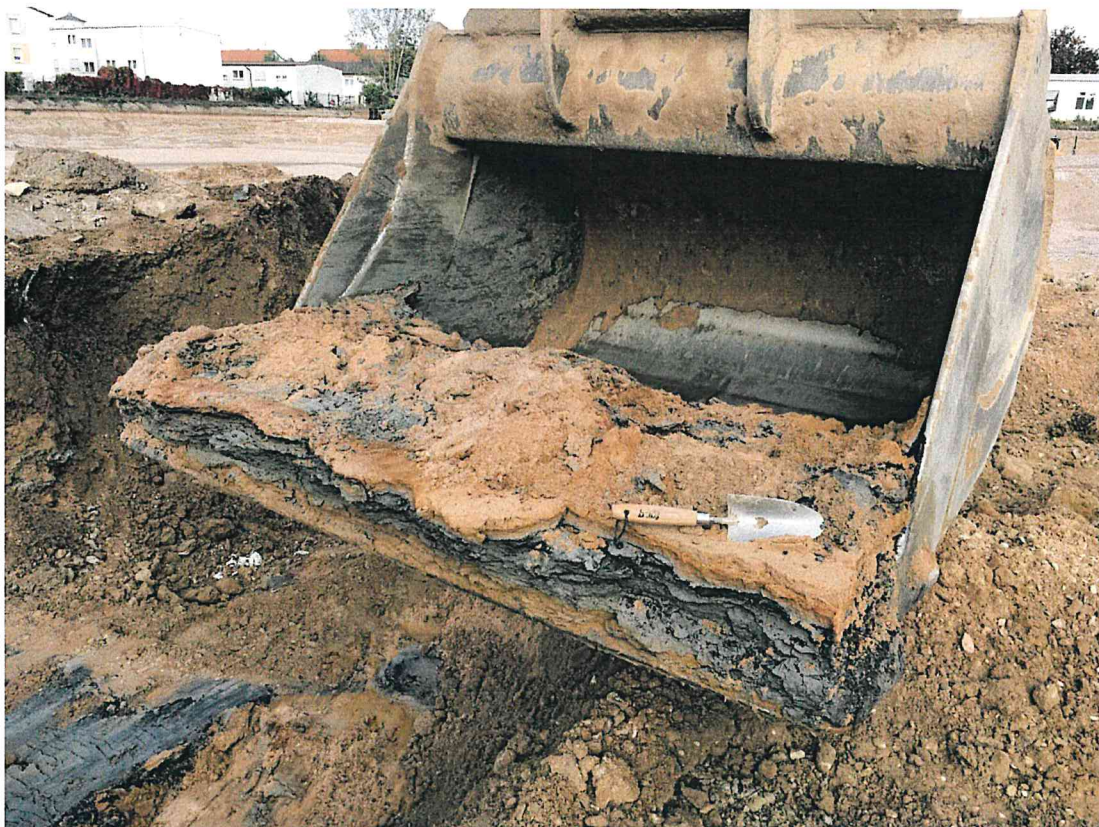
Dunkle Auffüllungen seitlich des Tanks, mit geringen Anteilen an Bauschutt , Schlacke und Straßenaufbruch.

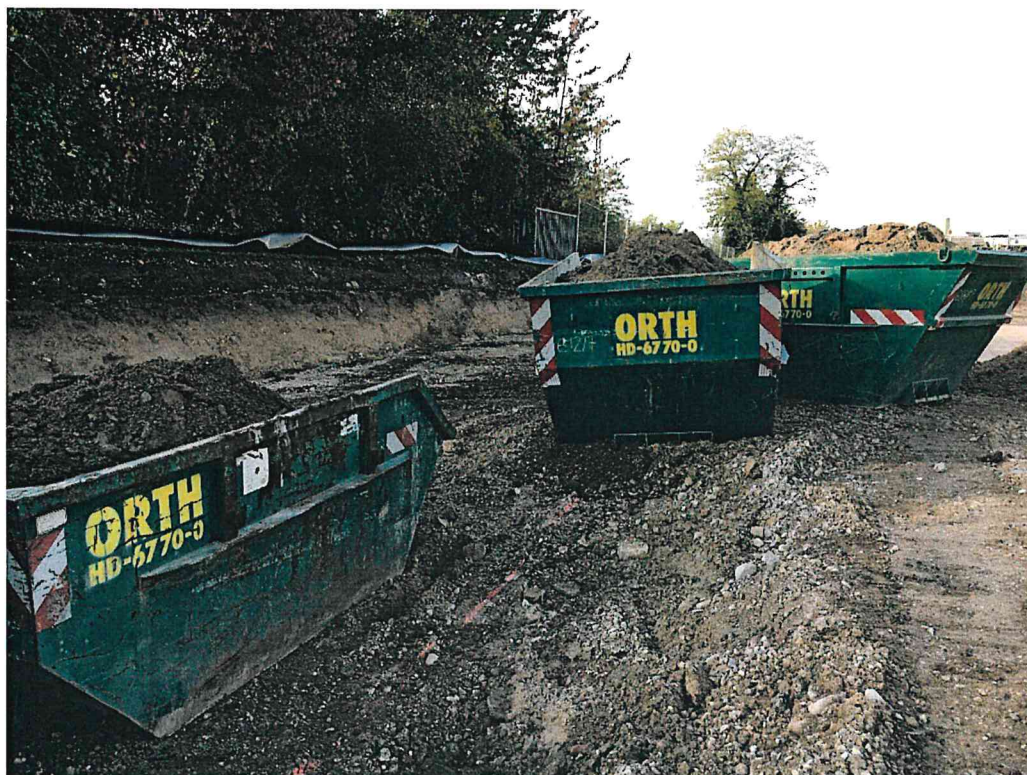
Blick auf die 5 Muldencontainer vor dem Umstellen in die Halle.
