Schwetzingen, Scheffelstraße 22
Altstandort Pfaudler Areal, Obj. 7415

BV Kindermuseum

- Bodenluftuntersuchung -

Projekt Nr: P21-0462

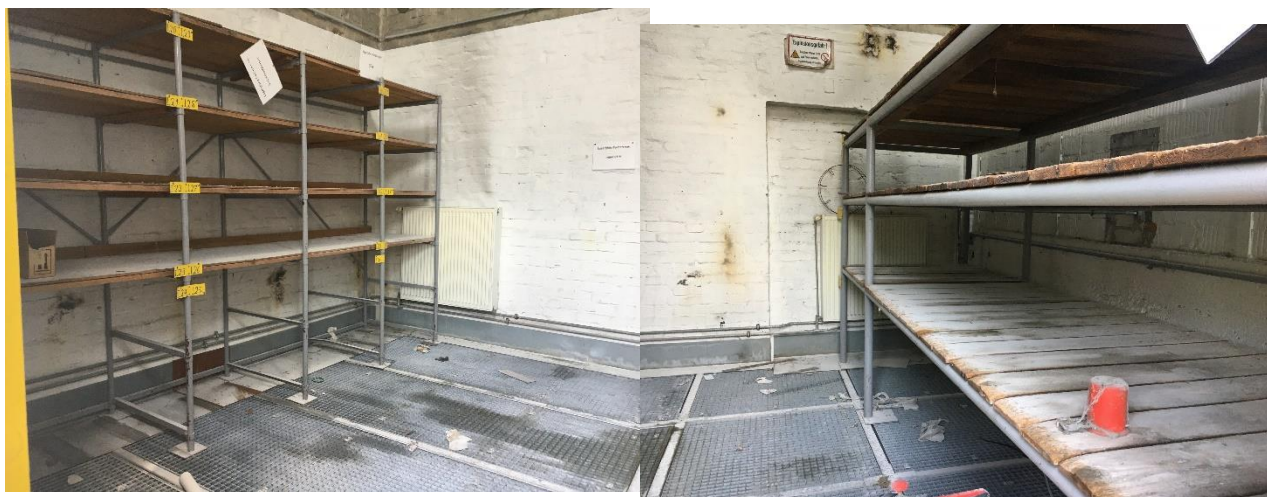
Abb. 4-1 Blick in das ehemalige Lösemittel- und Farblager

Bei der Ortsbegehung wurden augenscheinlich keine Hinweise auf Schadstoffe festgestellt.

Das ehemalige Lösemittel- und Farbenlager ist weitgehend geräumt. Das Gebäude besteht aus dem eigentlichen Lagerraum, in welchem sich noch Schwerlastregale befinden. Der Fußboden ist mit einer Wanne aus Metall und mit Gitterrosten versehen. Das Gebäude ist eingeschossig. Die Bedachung des Gebäudes ist defekt und lückenhaft. Ein zweiter Lagerraum ist zurzeit schwer zugänglich und konnte nicht begangen werden. Ein kleiner Anbau wurde augenscheinlich als Versorgungsraum (Strom, Wasser, Warmwasser, Abwasser) genutzt.

Das Gebäude befindet sich auf einer asphaltierten Freifläche.
