Gutachterliche Stellungnahme

Projekt-Nr.: P21-0462

Projekt: Schwetzingen, Scheffelstraße 22, Pfaudler Areal,
AS ehemaliges Emailierwerk, Obj.-Nr. 7415 und
AS Sägewerk Engelhorn, Obj.-Nr. 7415
BA1 / Beweissicherung
hier: Untersuchungen am Brandschutt

In der vorliegenden Stellungnahme 02 werden die Ergebnisse der Untersuchungen am **Brandschutt** dargestellt, bewertet und der weitere Handlungsbedarf aufgezeigt.

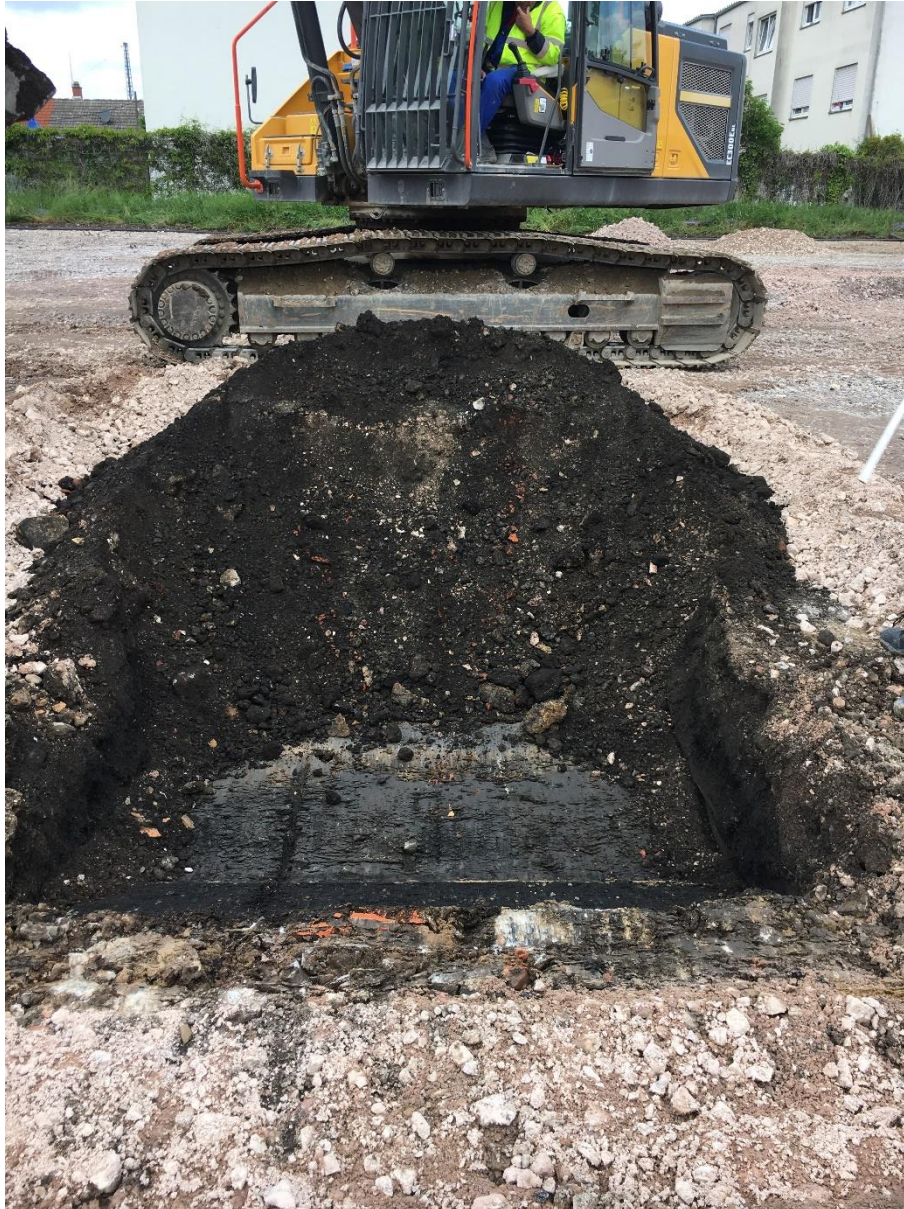
Abb. 4-1 Blick nach Norden, auf den Parkplatz/ehemaliges Sägewerk: Brandschutt, nach Rückbau der Schwarzdecke und unterhalb der Schottertragschicht / Mischprobe MP 1

Die im Sinne einer Voruntersuchung am 20.05.2021 wurden Bodenproben aus den Auffüllungen aus dem Bereich des Sägewerks entnommen. Die aus Brandschutt bestehenden Bodenmischproben zeigten bezüglich der Laboranalysen für die organischen Parameter MKW, PCB, PCP und Lindan und die anorganischen Parameter Arsen, Cadmium, Chrom und Quecksilber sowie Fluor und Chlor, Gehalte in der Größenordnung einer Hintergrundbelastung.

Die Befunde für die Parameter PAK mit Benzo(a)pyren, Blei, Kupfer und Nickel zeigten erhöhte Werte über einer Hintergrundbelastung, die entsprechenden Vorsorgewerte werden lokal deutlich überschritten.

Die Planungen sehen vor, die gesamte Auffüllung aus dem BA1 zu entfernen und in den Werkshallen zur Entsorgung (Verwertung oder Deponierung) bereit zu stellen.

Nach Beendigung der Erdarbeiten wird die Baugrubensohle im Bereich der anstehenden Sande und Kiese im Sinne einer Beweissicherung freigemessen. Erst dann kann ggf. ein weiterer Handlungsbedarf in Form von weiterer Auskoffnung festgestellt werden.

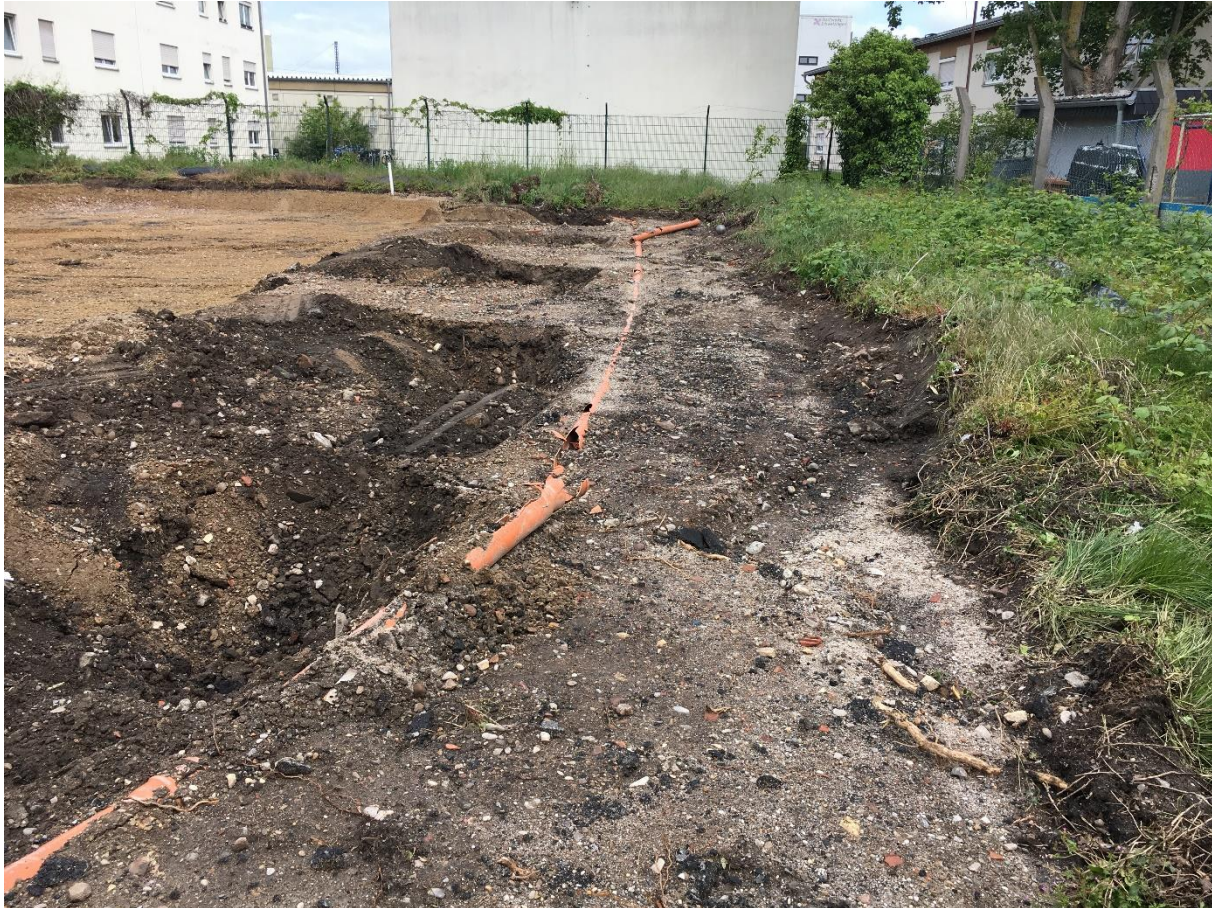
Abb. 4-2 Blick auf den Bereich an der nordöstlichen Grundstücksgrenze, Randbereich des Parkplatzes/ehemaliges Sägewerk: Brandschutt, nach Rückbau der Schwarzdecke und unterhalb der Schottertragschicht (gelbbraun) mit Abwasserleitungsrohren / Mischprobe MP 2

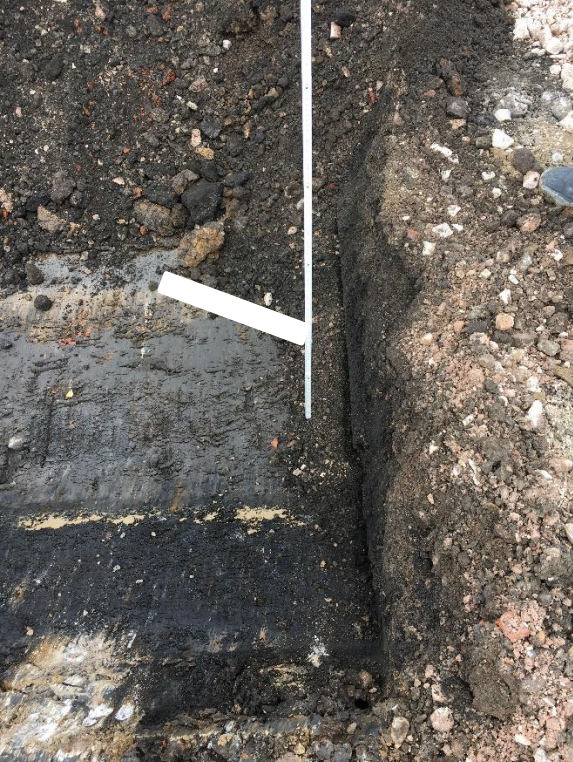
Probenbezeichnung	Herkunft / Entnahmeort Beschreibung	Fotodokumentation
<p>Sägewerk_Brandschutt_MP1</p>	<p>Schwetzingen BV Pfaudler Areal</p> <p>Parkplatz auf dem Gelände des ehemaligen Sägewerks Engelhorn</p> <p>Schürfgrube</p> <p>Auffüllung/Brandschutt</p> <p>ca. 0,6 m Schichtdicke schluffig-kiesige Sande</p> <p>enthält Ziegelbruch und Schlacken, vereinzelt Straßenaufbruch und Schrott</p> <p>muffiger Geruch</p>

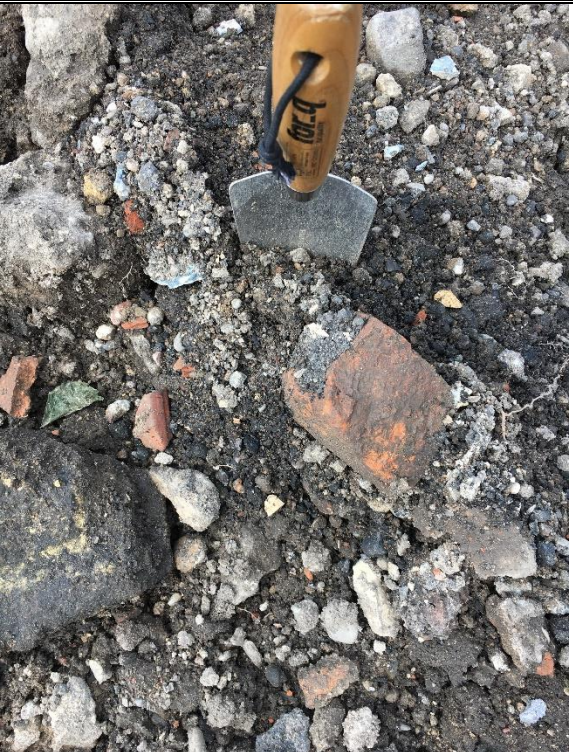
<p>Sägewerk_Brandschutt_MP2</p>	<p>Schwetzingen BV Pfaudler Areal</p> <p>Nahe nordöstlicher Grundstücksgrenze, seitlicher Parkplatzbereich, Gelände des ehemaligen Sägewerks Engelhorn</p> <p>mehrere Schürfgruben entlang Abwasserleitungsrohr aus Kunststoff</p> <p>Auffüllung/Brandschutt</p> <p>ca. 0,4 m Schichtdicke schluffig-kiesige Sande, humos, enthält Ziegel- und Betonbruch, Schlacken, vereinzelt Schrott, Straßenaufbruch, Kunststoffrohrbruch</p> <p>muffiger Geruch</p>
